# The tomb of the High Priest of Aton in the regime of King Akhenaten: description, damage and restoration works...

## مقبرة كبير كهنة اتون فى عهد الملك اخناتون: الوصف و التلف و أعمال الترميم

The discovery of the tomb of Meryneith is one of the recent and important discoveries in Saqqara. The tomb was discovered in the period from 2001 to 2003 by the archaeological mission of Leiden University (the Netherlands). The importance of the discovery goes back to the positions held by the tomb owner Meryneith. He was the High Priest of Aton in the reign of King Akhenaten and also was the Minister of Finance in the reign of King Tutankhamun. The tomb was subjected to a complete restoration project. It was afterwards open for visit in 2011. The authors of this paper visited the tomb many times during late 2014 and October 2015. They conducted many times a detailed visual inspection of the tomb during those visits. This paper discusses the tomb description and the signs of damage currently noticed and the possible reasons behind. As well, it comments on the restorations carried out by the Holland mission and comparing it with the tomb status at the time of the discovery. The paper aims at

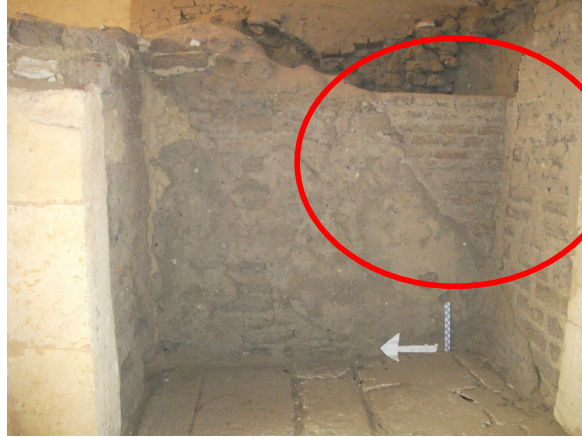
هناك عدة مظاهر للتلف تمت ملاحظتها بالفحص البصرى ، أول و أهم هذه المظاهر هو حدوث عدد من الانهيارات الجزئية أو الكلية لحوائط المقبرة (شكل 7) و أعمدتها (شكل 8) ، و ربما يرجع سبب هذه الانهيارات إلى الأجهادات الناتجة عن الأحمال الجانبية التى سببتها الأتربة التى حملتها الرياح إلى فوق المقبرة و غطتها لقرون عدة، و يدعم هذا رأى شكل أسطح الانهيار المائلة ، و التى يُرجح أن يكون سببها الأحمال الجانبية ، و ليس الأحمال الرأسية ، و لما كانت المقبرة على ارتفاع منخفض من سطح الأرض فإنه يمكن استبعاد تأثير أحمال الزلازل و الرياح على عناصرها الإنشائية. حيث أنه من المعروف أن أحمال الزلازل و الرياح يكاد ينعدم تأثيرها على المباني ذات الارتفاع المنخفض مثل هذه المقبرة التى لا تزيد عن الدور الواحد فوق سطح الأرض.

شكل 7- الانهيار الجزئي لأحد الجدران في الحجرة على يمين المدخل و الاستكمال بالطوب الأحمر.

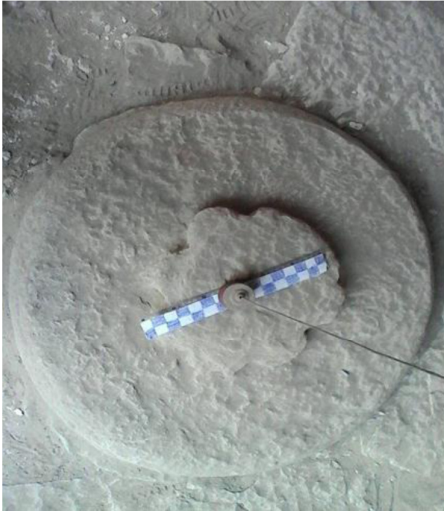
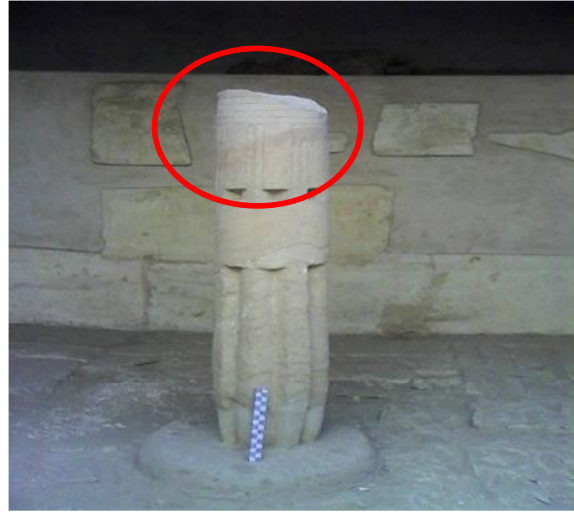
شكل 8- الانهيار الجزئي لأحد الأعمدة (على اليمين) و الانهيار الكلى لأحد الأعمدة و لم يتبقى إلا قاعدته (على اليسار).

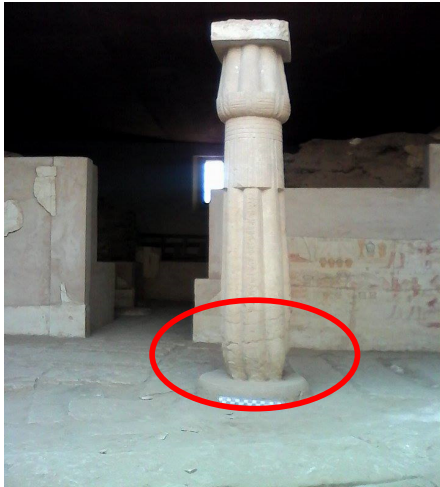
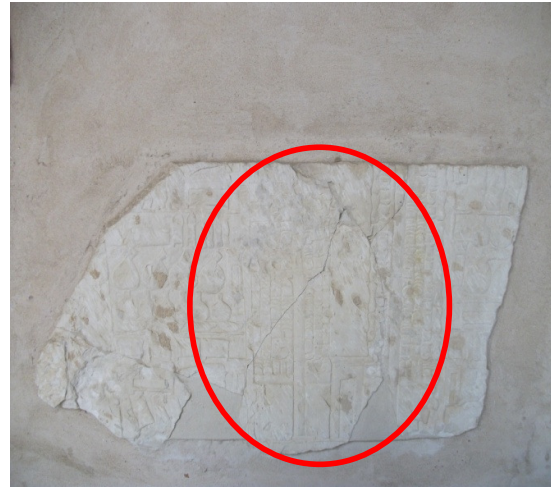
و ثانى ما تم ملاحظته من مظاهر للتلف هو ظهور الشروخ و الانفصالات فى بعض عناصر المقبرة (شكل 9) مثل أعمدتها ، و بعض الصور الجدارية التى يبدو أنها كانت منهارة ، و تم تجميعها ، إلا أنه لازال هناك آثار لعملية التجميع فى شكل انفصالات. و يرجح الشكل المائل للشروخ فى العمود الموضح فى شكل 9 مرة أخرى فرضية تسبب الأحمال الجانبية التى سببتها الأتربة فيه.

شكل 9-وجود انفصالات فى جزء تم تجميعه من صورة جدارية (على اليمين) ، و وجود شرخ أفقى فى أحد الأعمدة (على اليسار).

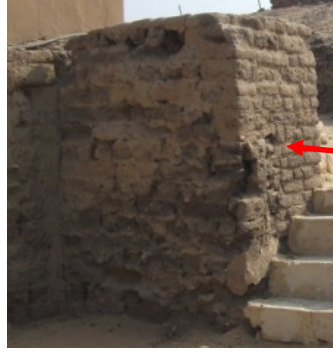
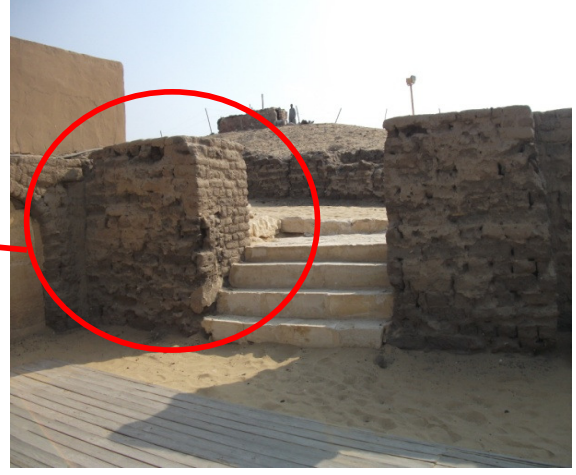
و يعد تآكل اجزاء من وحدات الطوب اللبن فى المقبرة من أحد المظاهر التى تمت ملاحظتها على جدار الفتاء المكشوف ، و ربما يعود ذلك لأصابة حشرية (شكل 10). و لوحظ أيضا وجود تزهير للأملاح ، وبهتان للألوان

شكل 10- تآكل في وحدات الطوب اللبن في جدار الفناء الخارجى ربما بسبب اصابة حشرية.

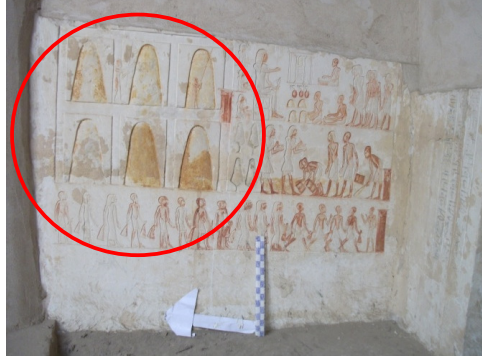
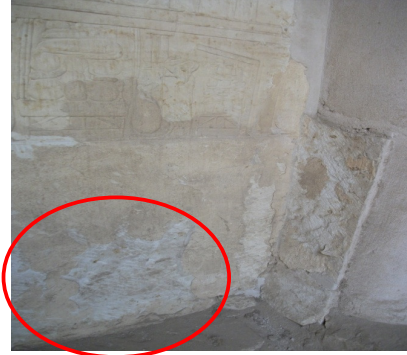
(شكل 11) ربما بفعل مياه الأمطار التي تساقطت على هذه الأماكن ، و ذلك قبل تشييد سقف المقبرة الحالي ، و الذي تم بناءه لحمايتها من الأمطار و باقى العوامل الجوية المُتلفة مثل حرارة الشمس الشديدة فى منطقة سقارة.

شكل 11- تضرر للأملح (يمين) و بهتان للألوان (يسار).

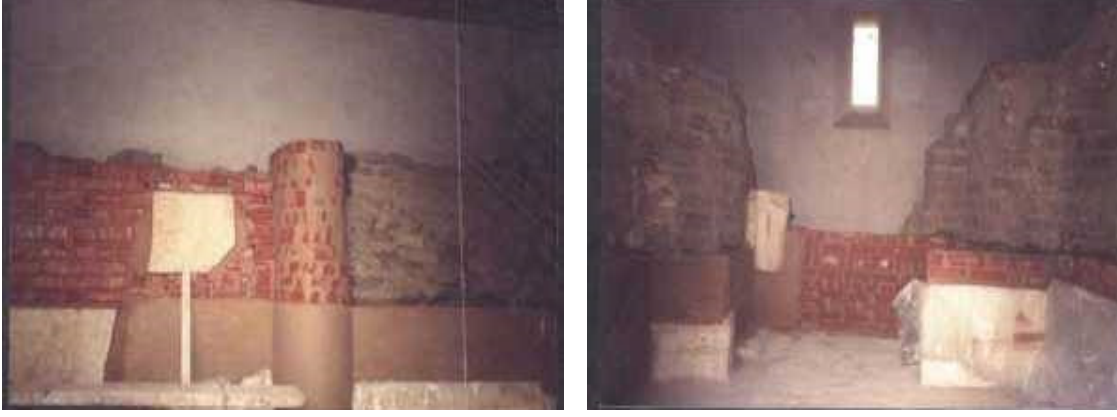
يوضح الشكل 12 استخدام الطوب الأحمر فى عمليات الاستكمال ، و تعد هذه مخالفة واضحة لأبسط قواعد الترميم ، حيث أن مادة بناء المقبرة من الطوب اللبن ، و عليه فكان يجب استخدام نفس المادة فى الاستكمال ، و ذلك تقاديا لاختلاف خواص الطوب الأحمر عن الطوب اللبن فى مقاومة الضغط و الشد و معايير المرونة و معامل التمدد الحرارى ، و هذا الاختلاف سيجرب عليه وجود سلوكيين انشائيين مختلفيين عند التعرض للأحمال و التمدد و الانكماش بفعل الحرارة ، و الذى سيؤدى لانفصال هاتين المادتين عن بعضهما البعض بسبب اختلاف التشكلات الناتجة فى كل منهما اختلافا كبيرا، و غالبا سيصاحب ذلك ظهور شروخ فى المادة الأضعف ، و هى مادة الطوب اللبن ، أى أن هذا الترميم هو فى حد ذاته عامل تلف جديد يضاف لعوامل التلف المحيطة بالمقبرة ، و كان من المفترض أن يكون انقاذا للمقبرة مما تعانیه ، و ليس اتلافا لها.

شكل 12-استخدام كثيف للطوب الأحمر فى عمليات استكمال حوائط المقبرة.

و من هذه الدراسة تخلص الورقة البحثية لبعض التوصيات الممكن الاستفادة منها فى أعمال الترميم المحتمل تنفيذها فى مقابر شبيهة ، و هى كالتالى: (1) ضرورة استخدام مواد استكمال متلائمة مع مادة الأثر ، فلا يجب - على سبيل المثال- استخدام الطوب الأحمر و الأسمنت فى ترميم مقبرة مبنية من الطوب اللبن و الحجر الجيرى كما حدث فى حالة مقبرة مري-نيت ، (2) أن الألوان لكى نحافظ على أثارنا الغالية باستخدام أنظمة المراقبة الاستاتيكية و الدينامكية المتطورة ، و التى أثبتت كفاءتها فى الحفاظ على أثار عدة فى دول أوربية عدة ، و خاصة مع توفر المتخصصين من الباحثين المصريين فى استخدام هذه التقنيات ، (3) لا يمكن لأى عمليات ترميم مهما بلغت درجة كمالها أن تؤدى إلى الحفاظ على الأثر المُرَّم ما لم توضع خطة للصيانة ، و المتابعة الدورية بعد انتهاء اعمال الترميم ، و فتح الأثر للزيارة ، و عليه يجب أن تشمل خطة علاج الأثر على خطة واضحة لصيانتته بعد الترميم.

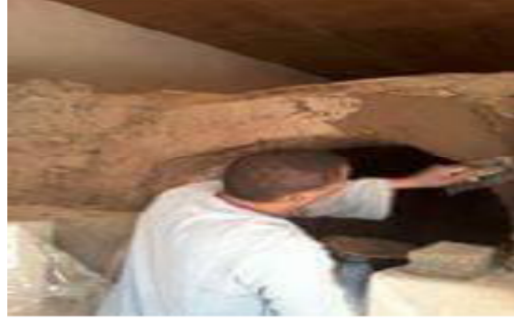
يوضح شكل 13 استخدام الأسمنت كطبقة ملاط لأحد القبوات ، و هو خطأ معروف ، و للأسف متكرر في ترميم آثار كثيرة (جامع عمرو بن العاص مثلا)، و مونة الأسمنت لا يجب أن تستخدم في ترميم المباني الأثرية المشيدة من الطوب اللبن لاحتوائها على أملاح ضارة بالطوب اللبن ، و كذلك ضعف التلاصق بين المادتين و الذى سيؤدى لانفصالهما بعد فترة من الزمن ليست بالطويلة ، و أخيرا فأن مونة الأسمنت أقوى بكثير من المونات الأثرية ، و عليه فلن يكون هناك توافق فى تشكيلتهما عند التعرض لنفس الحمل ، و الذى بدوره سيؤدى لتشرخ المادة الأضعف و هى الطوب اللبن.

شكل 13-استخدام الأسمنت كطبقة ملاط على أحد القبوات بالمقبرة.

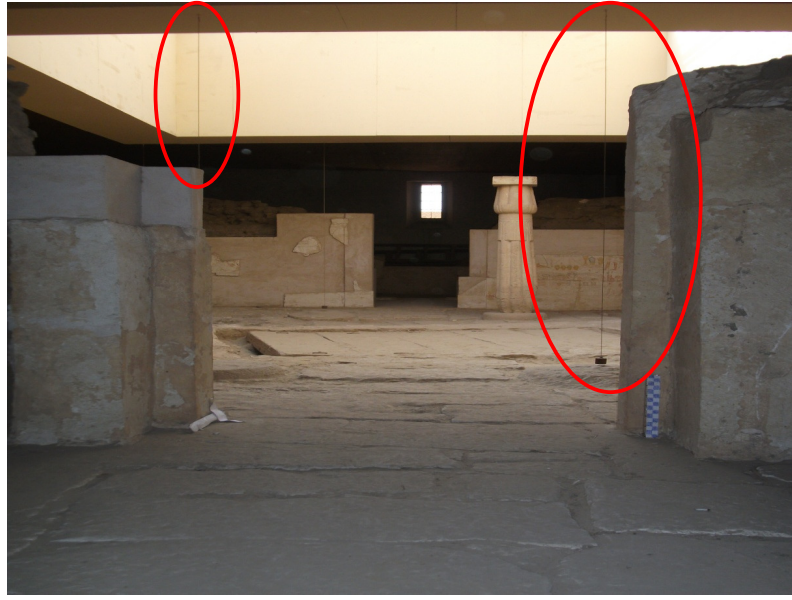
فى حالة مقبرة مري-نيت فإنه لوحظ أن سقف المقبرة يعاني من الهبوط ، و عليه تم استخدام خيط الشاغول لمراقبة هذا الهبوط (شكل 14)، وهذه وسيلة بدائية لا تناسب القيمة التاريخية و الأثرية لمثل هذه المقبرة، و يعيب هذه الطريقة الحاجة إلى شخص يقوم بتسجيل ارتفاع الخيط عن سطح الأرض كل فترة ، و هو أمر حتى و أن تم بانتظام فهو قد يعطى دلالات مضللة عن هبوط السقف نظرا لعمليات التمدد التى تحدث فى الخيط نفسه بعد فترة من الزمن تحت تأثير الثقل المعلق فيه.

شكل 14-خيط الشاغول يتدلى من سقف المقبرة حيث استخدم كوسيلة لمراقبة هبوط السقف.

و- تدلى خيط الشاغول و ملامسته للأرض مما قد يشير إلى تمدد الخيط بسبب الثقل المعلق فيه ، أو حدوث هبوط حقيقى فى السقف.

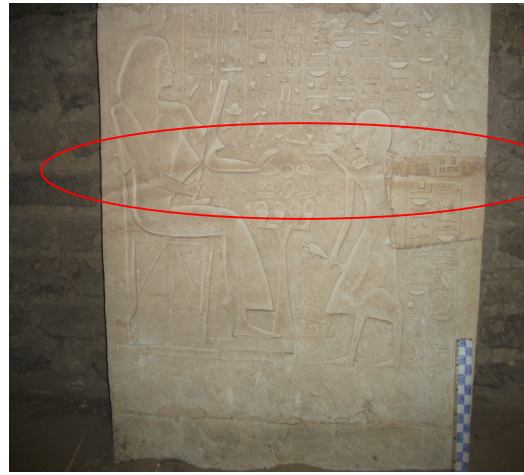
لوحظ في عدد من الصور الجدارية التي تم تجميعها (مثل الموضحة في شكل 15) أنه كان هناك استخدام زائد عن المطلوب في مادة التجميع مما ترتب عليه حدوث تشوه للصورة الجدارية حول منطقة التجميع.

شكل 15- حدوث تشوه حول منطقة التجميع ربما بسبب الاستخدام المفرط لمادة التجميع.
